Sini Sandberg

# Vesikattoleikkaukset ja -detaljit huopakatolla

Metropolia Ammattikorkeakoulu

Opinnäytetyö

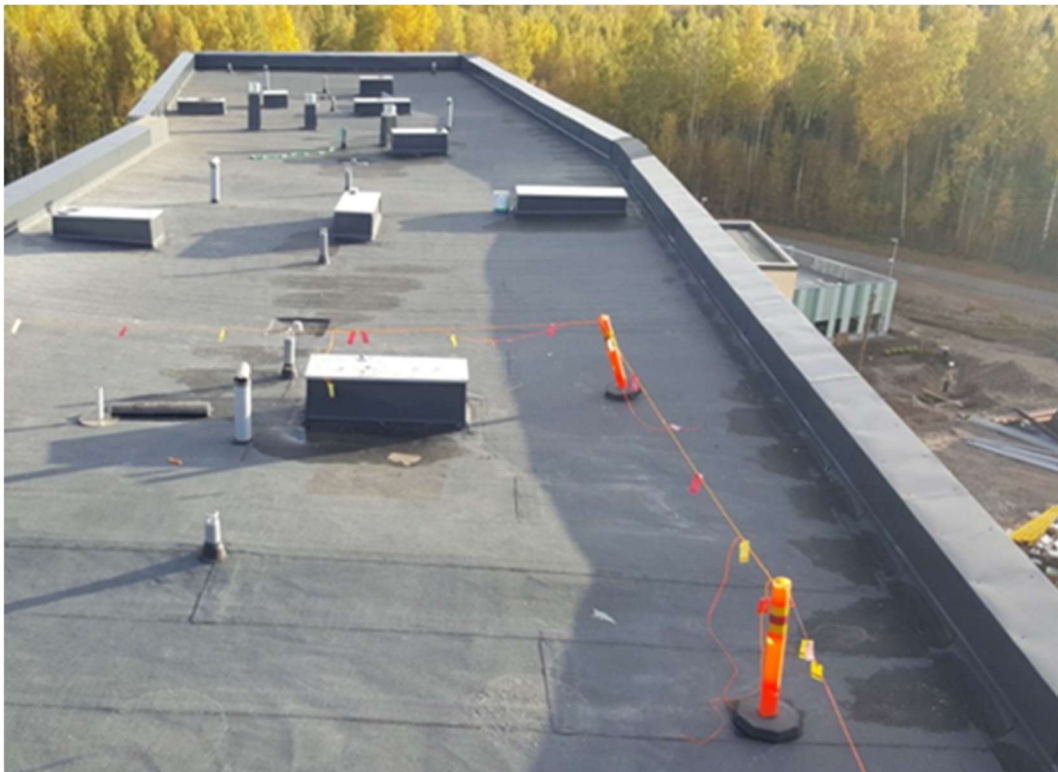
Kuva 2. Valmis huopakattainen kerrostalon vesikatto RIPRAP-räystäsrakenteella. [28.9.2017]

Opinnäytetyössä käytetyt kuvat on otettu kerrostalokohteesta, johon kuuluu kolme porrasta (kuva 2). Kohteen vesikatot ovat valmistuneet porraskohtaisesti (C, B ja A). Lisäksi kohteessa on ollut kaksi erillistä IV-konehuonetta, jotka ovat sijoittuneet C- ja B-rapun vesikatoille. Vesikattotyöt toteutettiin kohteessa kesän 2017 aikana ja lupa kuvaamiseen saatiin vastaavalta työnjohtajalta.

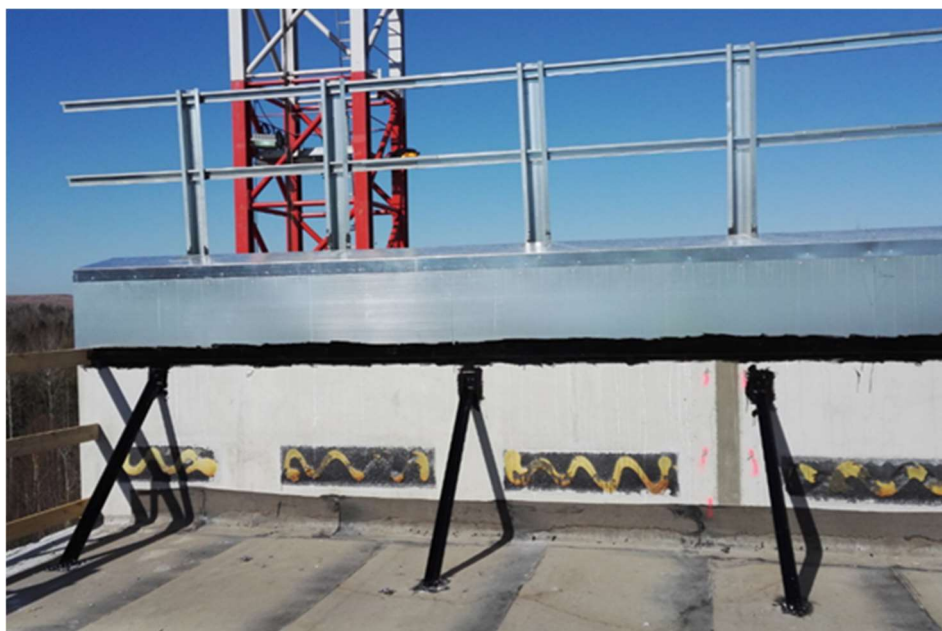
Kuva 3. Kuva RIPRAP turvakaiteista. Vasemmalla reunalla havaittavissa perinteiset puiset turvakaiteet, jotka erottavat tässä tapauksessa kaksi vesikattoa toisistaan. Kohteen viimeisenä valmistunut A-porras oli tällöin vielä elementtienasennusvaiheessa. [16.5.2017.]

Kerrostalojen vesikattotyöt alkavat yleensä, kun elementtirunko on nostettu ylös ja viimeiset ontelot on asennettu paikoilleen. Vesikattotöissä tulee huomioida tästä syystä työturvallisuus, koska työt tapahtuvat korkealla. Työturvallisuutta on hyvä miettiä jo suunnitteluvaiheessa. Yleensä katon reunoille asennetaan väliaikaiset kaiteet töiden ajaksi. Tällaiset kaiteet voivat olla esimerkiksi RIPRAP-turvakaiteet. Tässä opinnäytetyössä on tarkasteltu kohdetta, jossa on käytetty kyseistä räystäsrakennetta sekä turvakaidetta (kuva 3). Lisää tyypillisimmistä räystäsrakenteista on kerrottu luvussa 4.6.

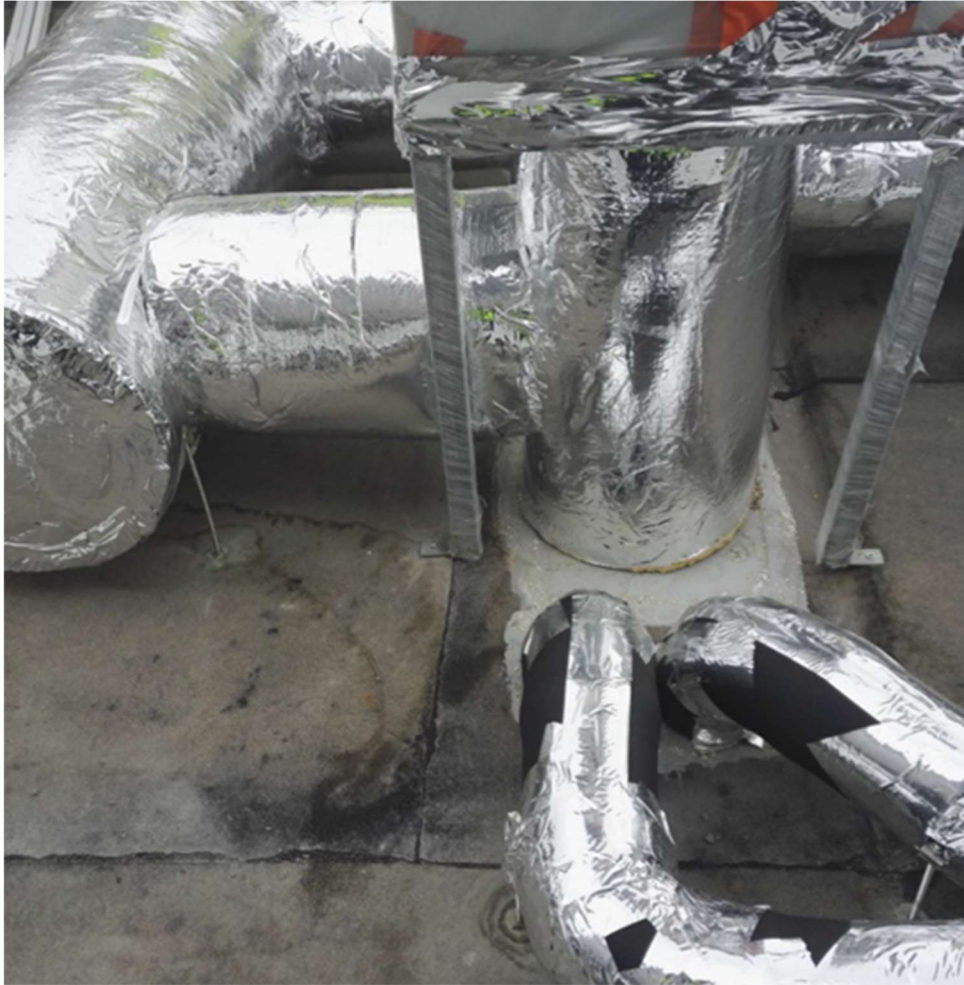
Kuva 7. Kuvassa eristettyjä putkia. Erillinen vedeneriste erottuu harmaalla läpivientien kohdalla. Höyrynsulkuna on muuten käytetty bitumikermiä. [5.6.2017.]

Höyrynsulun on pysyttävä ehjänä koko rakenteen käyttöiän, jotta kosteusongelmilta vältetään. Sululta vaaditaan myös tiiveyttä koskien läpivientien kohtia sekä yhdistymistä muihin rakenteisiin. Kerrostalon huopakatolla läpivientejä ovat esimerkiksi kattokaivojen poistoputket ja ilmastointihormit. Jotta höyrynsulku ei vaurioituisi, sen päälle asennetaan yleensä hyvin nopeasti muut pintarakenteet. Asennuksessa on huomioitava vallitsevat sääolosuhteet, eikä kumibitumikermiä saa asentaa yli 20 asteen pakkasessa. Kumibitumikermillä puhkaisulujuusominaisuudet ovat hyvät, mikä sopii betonipinnoilla, joilla saattaa olla epätasaisuuksia. Lisäksi bitumiset höyrynsulut ovat hyviä kylmissä olosuhteissa ja sopivat siitä johtuen hyvin Suomen sääolosuhteisiin. [3, s.17-19.] Opinnäytetyön esimerkikohteessa käytettiin höyrynsulkuna bitumikermiä ja höyrynsulun tiivistykseen Triflex-vedeneristettä sekä Elpo-hormien kohdalla tavallista vedeneristettä (kuva 7).

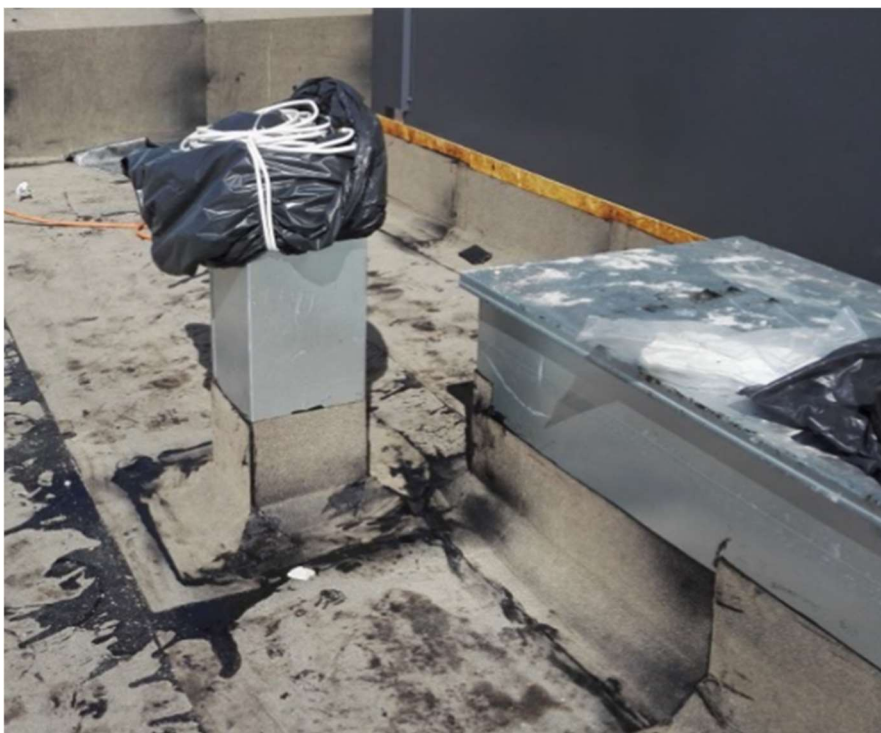
Kuva 8. Kuvassa opinnäytetyön mallikohteena käytetyn vesikaton ylösnostoja [16.6.2017].

Vedeneristys asennetaan suoraan betonipinnalle, joka on tehty joko paikallaanvaluna suoraan eristeen päälle tai elementteinä. Mikäli kyseessä on iso pinta-ala, tulee käyttää kutistumissaumoja, joiden väli on 10–20 m. Kutistumissaumaa tulee käyttää myös eri kattoalueiden liittymäkohdissa. Vesikatoilla, jossa lämmöneristeenä toimivan kevytsoran päälle on valettu paikallavaluna betonilaatta, tulee laatan paksuuden olla yleensä alle 40 mm ja sementtimäärän 250 kg/m<sup>3</sup>. Tällöin kutistumissaumoja ei tarvita. [3, s.23.] Mikäli vesikatolle on sijoitettu erillinen IV-konehuone, on vedeneristyksessä huomioitava rakenteiden liittyminen toisiinsa eristeen riittävällä ylösnostolla (kuva 8).

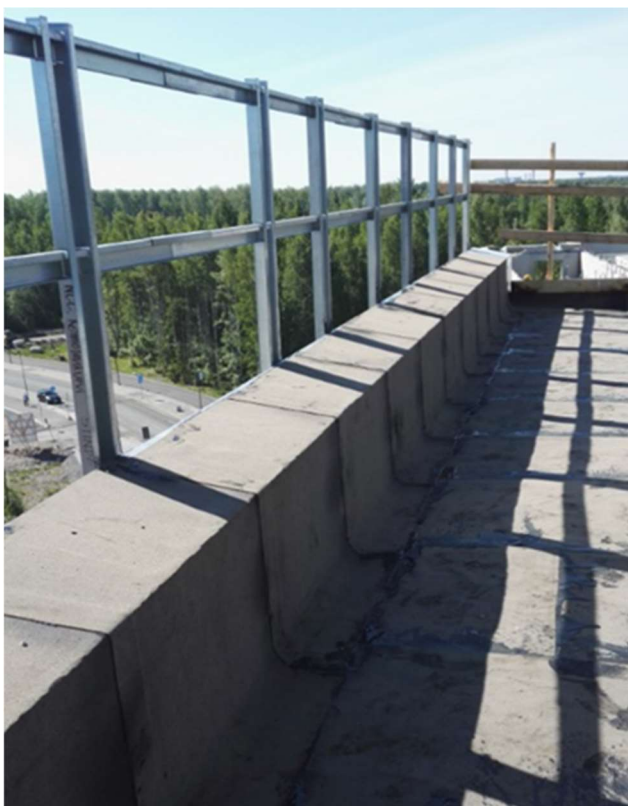
Kuva 9. RIPRAP-räystäsrakenne, jossa turvakaiteet ovat vielä kiinni. Vedeneristys tuotu räystään reunalle asti ja räystäsrakenne kallistuu katolle päin. [16.6.2017.]

Räystään tarkoitus on estää lumen ja sadeveden pääsy rakenteisiin. Vedeneristyksen tulee yltää räystään ulkoreunaan asti, jotta vesi ei pääse sitä kautta sisään seinärakenteisiin. Vesikatoilla, jossa on sisäpuolinen vedenpoisto, räystäiden tulee olla kaltevia katon päin, jotta vesi pääsee valumaan kaivoihin (kuva 9). Sisäänpäin kaltevilla loivilla katoilla tulee räystäällä olla vähintään 100 mm korotus kattopinnasta lukien. Korotuksessa on otettava huomioon katon kallistukset, kaivojen määrä sekä rakennuksen korkeus. [6.] Opinnäytetyön esimerkkikohteessa korotus oli noin 300 mm.

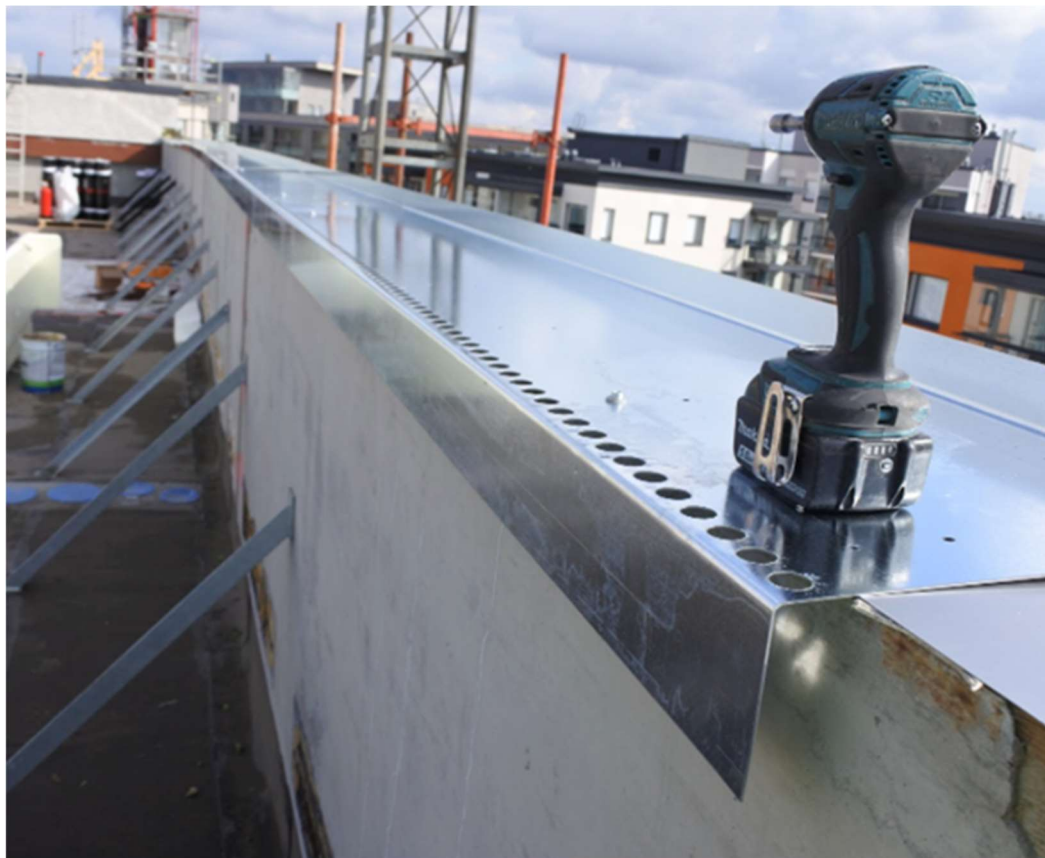
Kuva 12. RIPRAP-räystäsrakenteen asennustyöt käynnissä. Kuvassa sinkittyä peltiä.  
[31.5.2017.]

RIPRAP-räystäsrakenne tehdään sinkitystä pellistä (kuva 12). Tästä johtuen siihen ei synny kosteusvaurioita ja se on paloturvallinen ratkaisu. Kyseisessä räystäsrakenteessa on myrskypelti valmiina, se ei tarvitse ruuvikiinnitystä otsastaan, tuuletus onnistuu katto-rakenteisiin ja yläpohjaan, eikä erillistä hyönteisverkkoa tarvita. Räystäsrakenteessa myös katon puoli voidaan toteuttaa kokonaan pellistä.

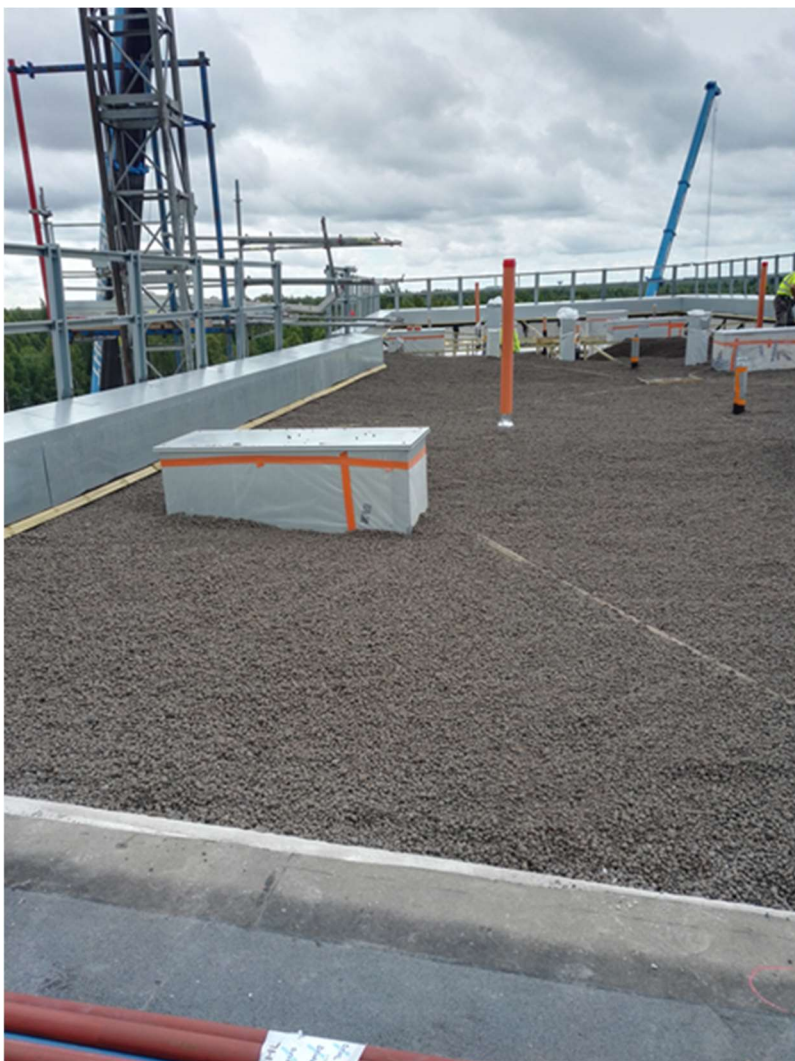
Kuva 16. NCC:n työmaalla korroosiolle alttiit kohdat on suojattu muovilla ja teipillä, kun kevytsorakerros levitetään vesikatolle. Muovi suojaa rakenteita myös soran päälle tulevan valun valuroiskeilta. Valu suoritettu heti kevytsoran levityksen jälkeen. [19.7.2017.]

Kevytsoralta tulee suojata myös muut rakenteet, jotka ovat siihen kosketuksissa ja alttiita korroosiolle. Opinnäytetyön kohteessa suojaukseen käytettiin muovia (kuva 16). Muovi suojaa korroosion lisäksi rakenteita myös valuroiskeilta, kun kevytsoran päälle levitetään betoni. [10, s.1.]

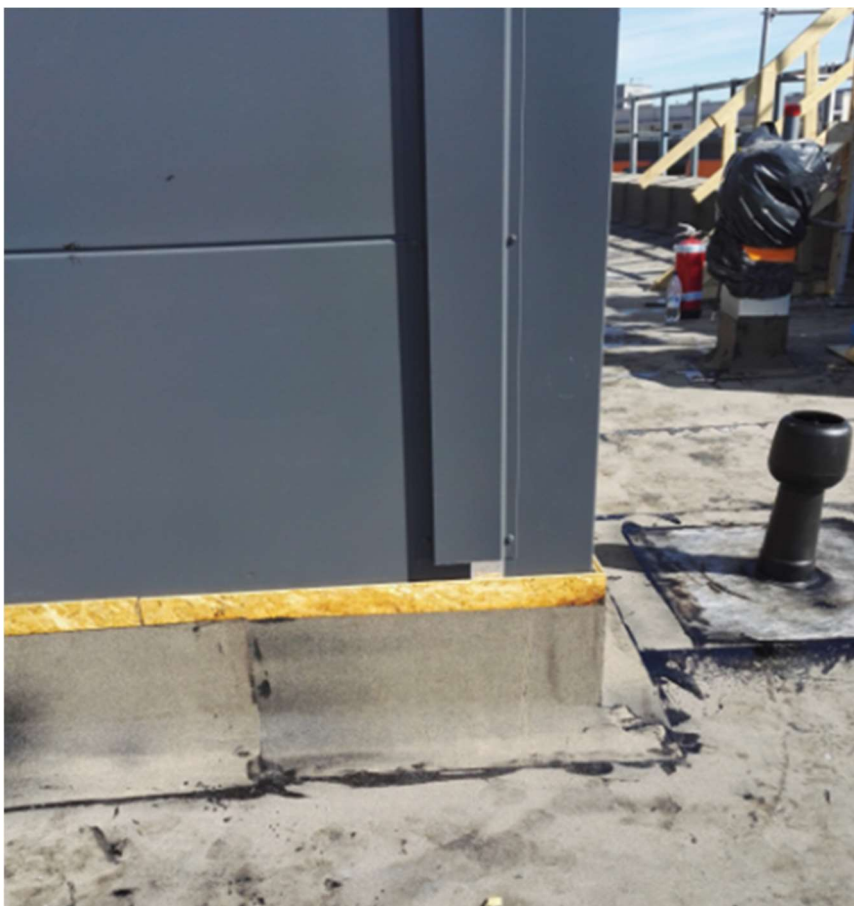
Kuva 19. Kuvassa näkyy, miten vedeneristysten ylösnosto on toteutettu esimerkkikohteessa [16.6.2017].

Myös esimerkkikohteessa on toteutettu IV-konehuoneen liittyminen muihin rakenteisiin aiemmin mainitulla tavalla (kuva 19). Tässä toteutustavassa on kuitenkin myös havaittu ongelmia myöhemmässä vaiheessa. Mahdolliset vuotokohdat ovat olleet hyvin vaikeita havaita.

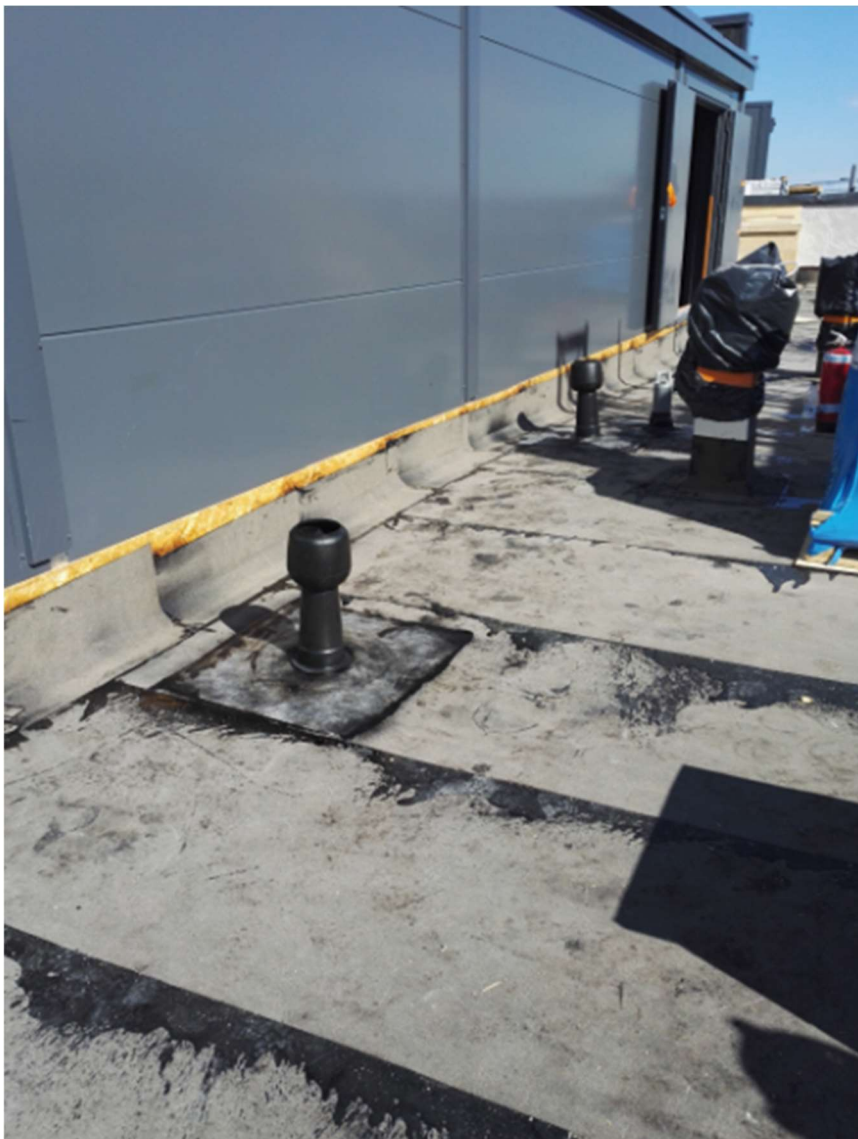
Kuva 23. Esimerkkikohteen IV-konehuoneen oven edustan vedeneristyksen nostokorkeus oli 300 mm [16.6.2017].

Kermin ylösnostosta IV-konehuoneen oven edessä ei löytynyt omaa erillistä detalji- tai leikkauskuvaa. Eniten ongelmia tämän riskirakenteen kohdalla voi syntyä juuri tämän vuoksi. Ainut maininta oven edustasta ja liittymisestä muihin rakenteisiin löytyi IV-konehuoneen leikkauskuvasta, jossa mainitaan vedeneristysten korkeudeksi vähintään 150 mm oven kohdalta. Tämä on todella vähän ja uudessa kuvassa olisi hyvä määrittää oven

padotuskorkeudeksi vähintään 300 mm. Tällä korkeudella toteutettiin myös esimerkki-kohteen oven edusta (kuva 22). Korkeudessa on hyvä ottaa huomioon Suomessa vallitsevat sääolosuhteet ja esimerkiksi lumen kasautuminen oven edustalle.

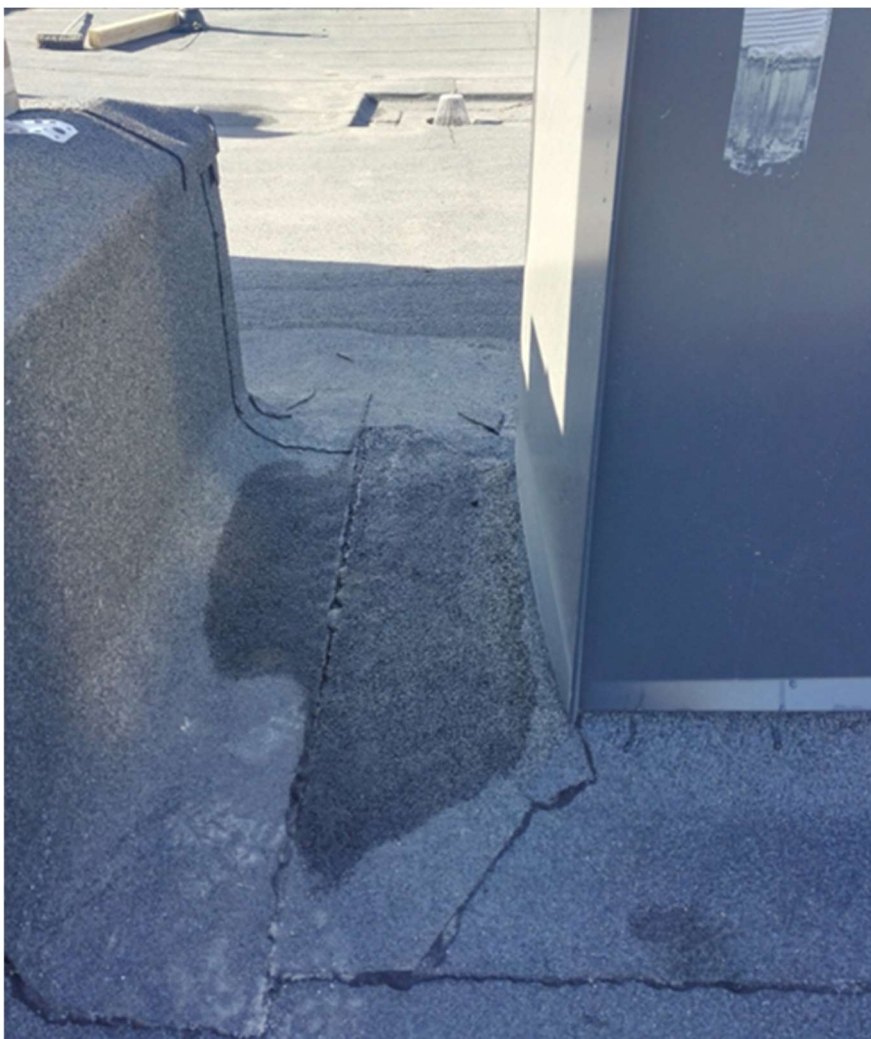
Kuva 25. Liian kapeat välit vaikeuttavat kaatojen tekoa ja vesi jää helposti lammikoitumaan. Kuvan kohteessa kapeaa väliä oli jo suurennettu alkuperäisestä suunnitelmasta, mutta väli oli edelleen liian kapea toimivuuden kannalta. Tästä johtuen kaatoja joudutaan vielä lisäämään, jottei kosteus jää väliin. [25.9.2017.]

Eräänä riskirakenteena nousi esille myös kokoojalaatikoiden määrä sekä niiden sijoittelu vesikatolle. Mikäli laatikoita on paljon katolla, syntyy herkästi ongelmia kaatojen kanssa (kuva 25). Laatikoiden sijoittelussa tulisikin kiinnittää huomiota, että vesi pääsee kaatamaan hyvin kaivoille. Tätä voidaan parantaa myös lisäämällä kaivojen määrää vesikatolla. Tämä ongelma nousi esille kuvia tutkimalla ja haastatteluissa.
